Den negativa trenden för vadarfåglarna på Vattenrikets strandängar – är det järnet som spökat?

Hans Cronert, Naturvårdssamordnare, Länsstyrelsen/Kristianstads kommun

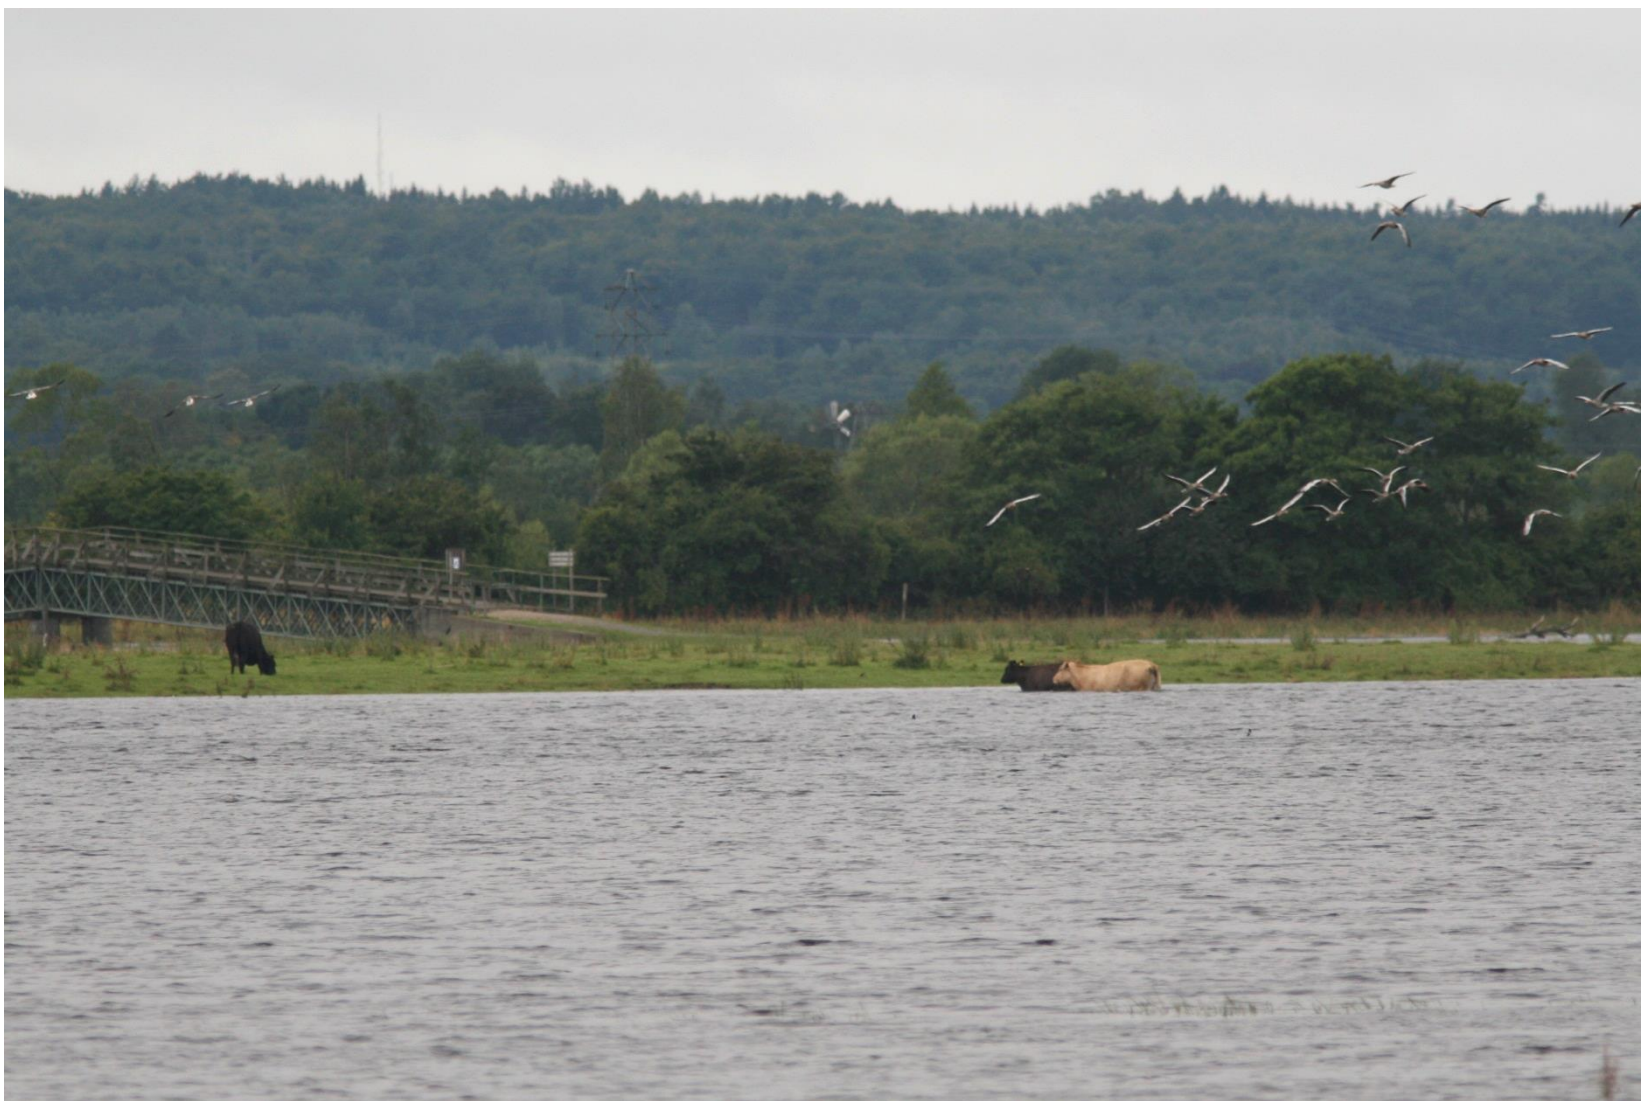
Isternäset, Lillö, juli 2007

- utslagning av vegetation
- järnavlagringar på ängarna (toxiskt m fl effekter?)

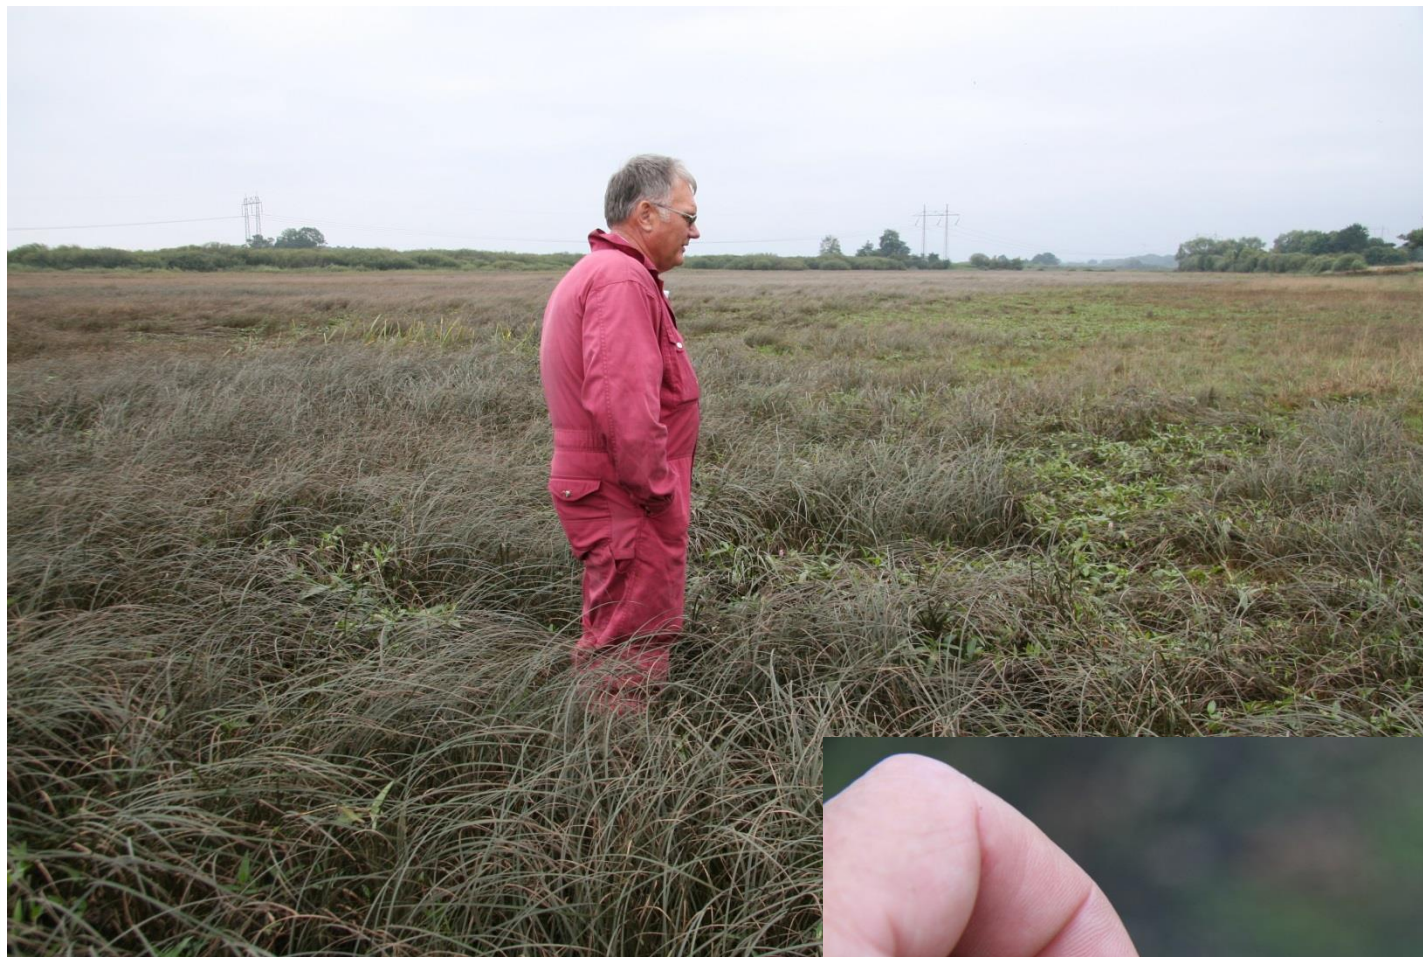
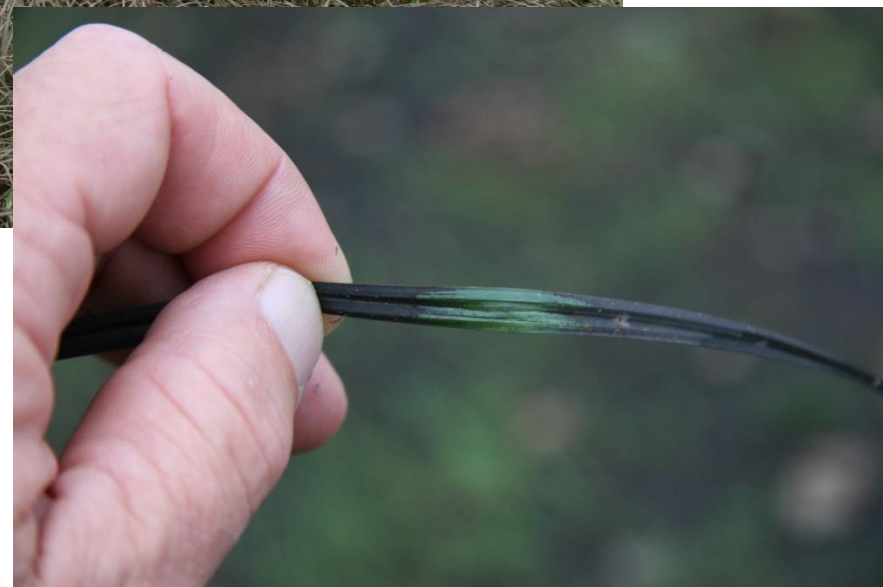
Slätteräng, Åby ängar,  
21 aug 2007

Humus från Småland?

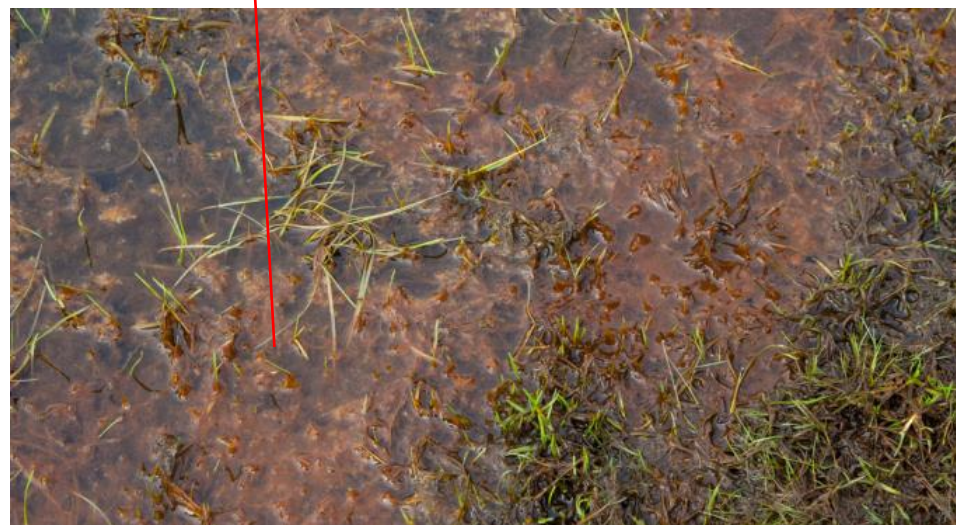
järnslam, Håslövs  
mars 2014

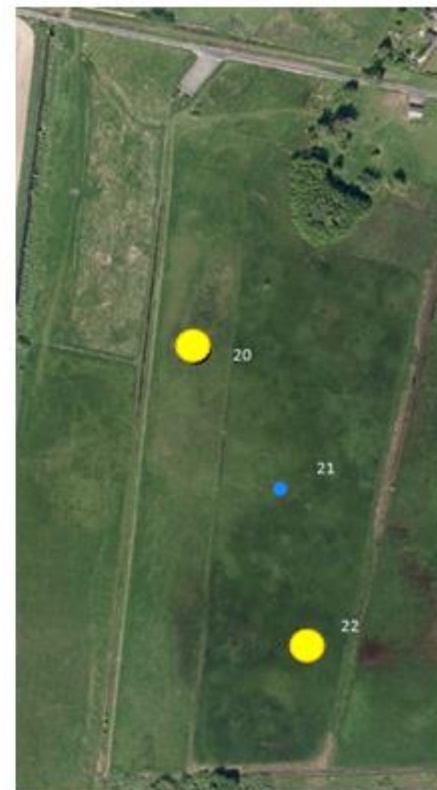
Karta 3. Järnhalter Håslövs ängar

# Markprovtagning Håslövs ängar och Viby äng hösten 2014 - totalhalt järn (0-30 cm)

Järnhalt (mg/kg)

● 430-820

● 270

● 150 eller lägre

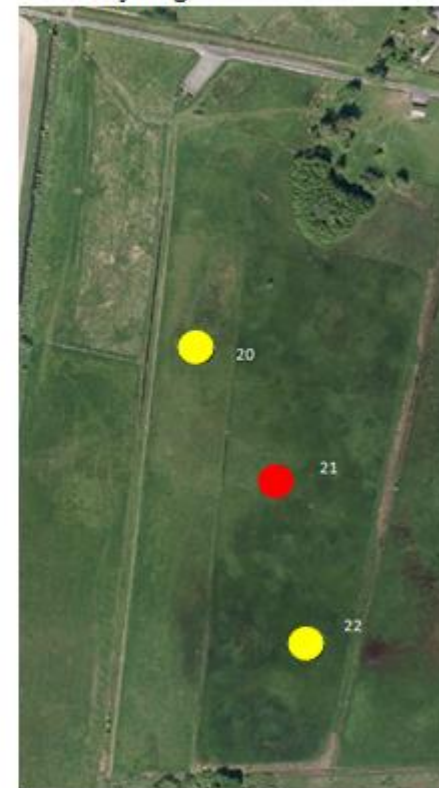
Karta 4. Fosforhalter Håslövs ängar

# Markprovtagning Håslövs ängar och Viby äng hösten 2014 - växttillgängligt fosfor (0-30 cm)

Växttillgängligt fosfor (mg/100 g lufttorkat)

● under detektionsgränsen 2 mg    ● 2-4 mg    ● 4-6 mg

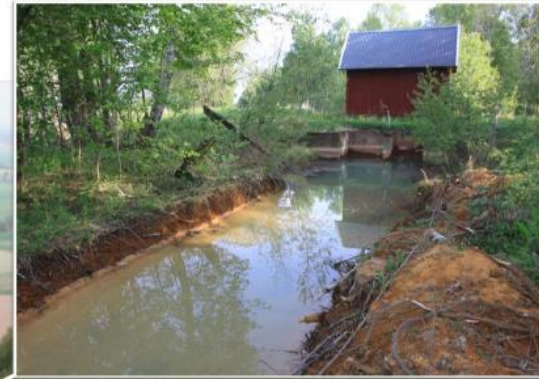
Fredriksdalsvikens naturreservat (röd streckad linje = reservatsgräns)

Pumpstation Fredriksdalsviken (vatten i dike)

datum	Järn (tot) mg/l	Aluminium (tot) mg/l	Kväve (tot) mg/l	Fosfor (tot) mg/l
2013-11-13	25	34	11	<0,005
2014-02-26	15	21	19	0,023

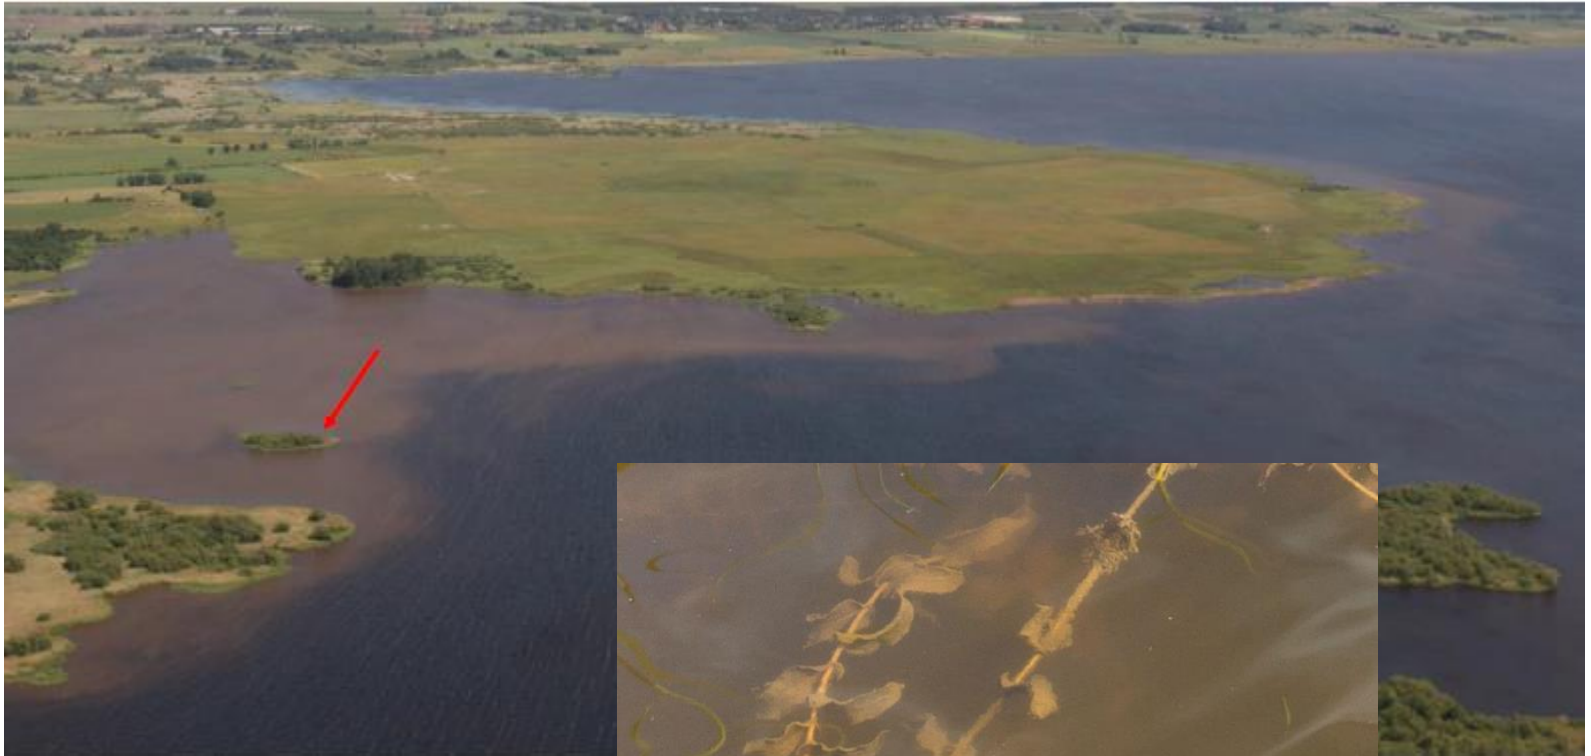
Hammarsjön juli 2017

- brungrumlighet och "skröfs" på submersvegetationen
- sävens försvinnande

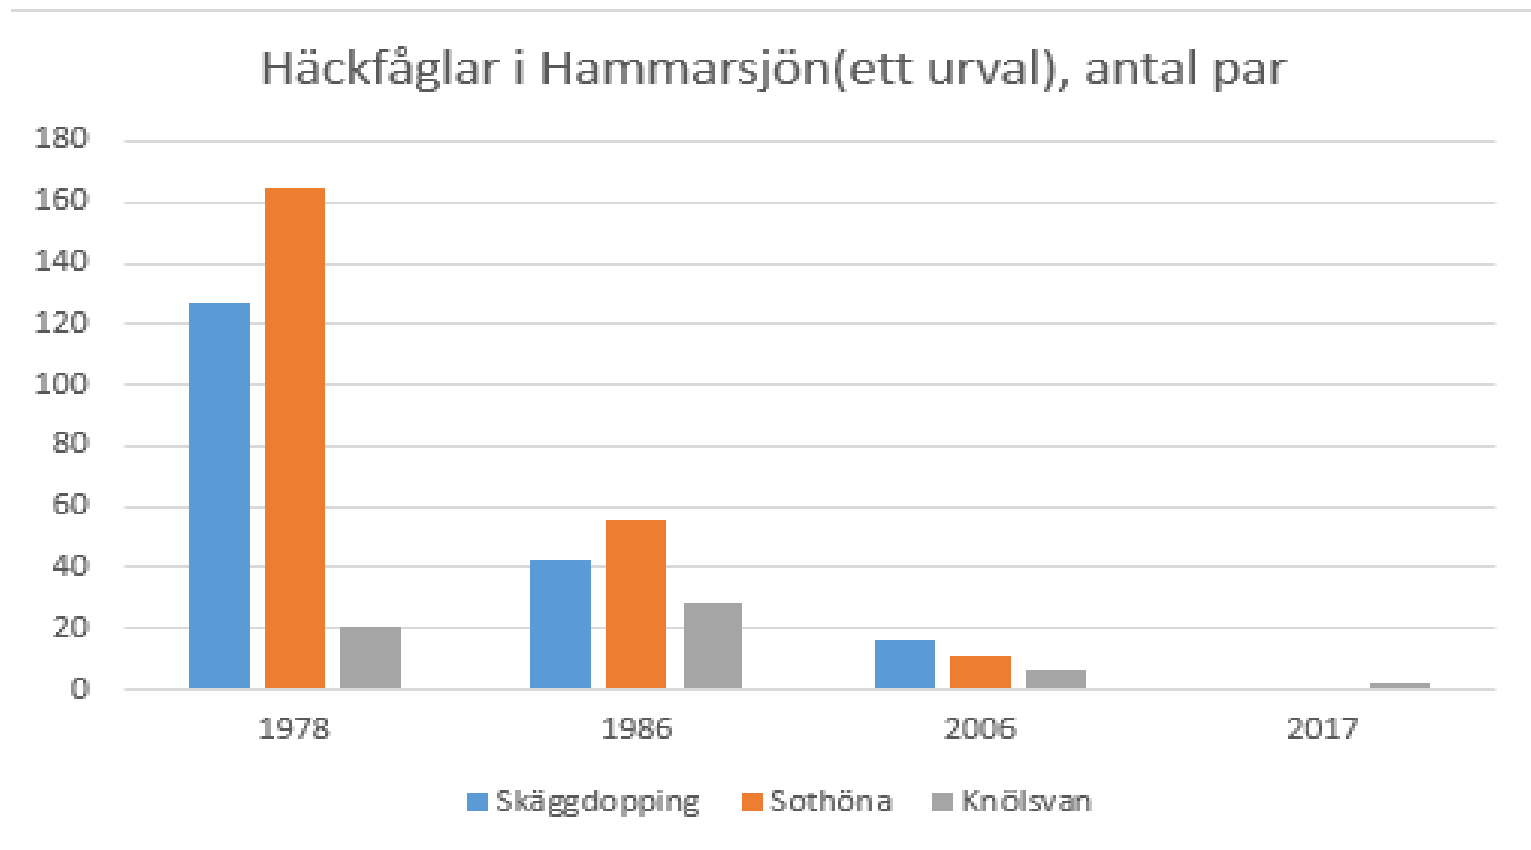
- häckfåglarnas försvinnande (på 40 år)

1978	1986	2006	2017
<b>Skäggdopping</b>	127	43	16	0
<b>Sothöna</b>	165	56	11	0
<b>Knölsvan</b>	21	29	7	2
