Kommittén för samordnad kontroll
av Helge å

Hur mår Helge å?

Malin Åberg
Sekreterare i Helgeåkommittén
VA-strateg
C4 Teknik, Kristianstads
kommun

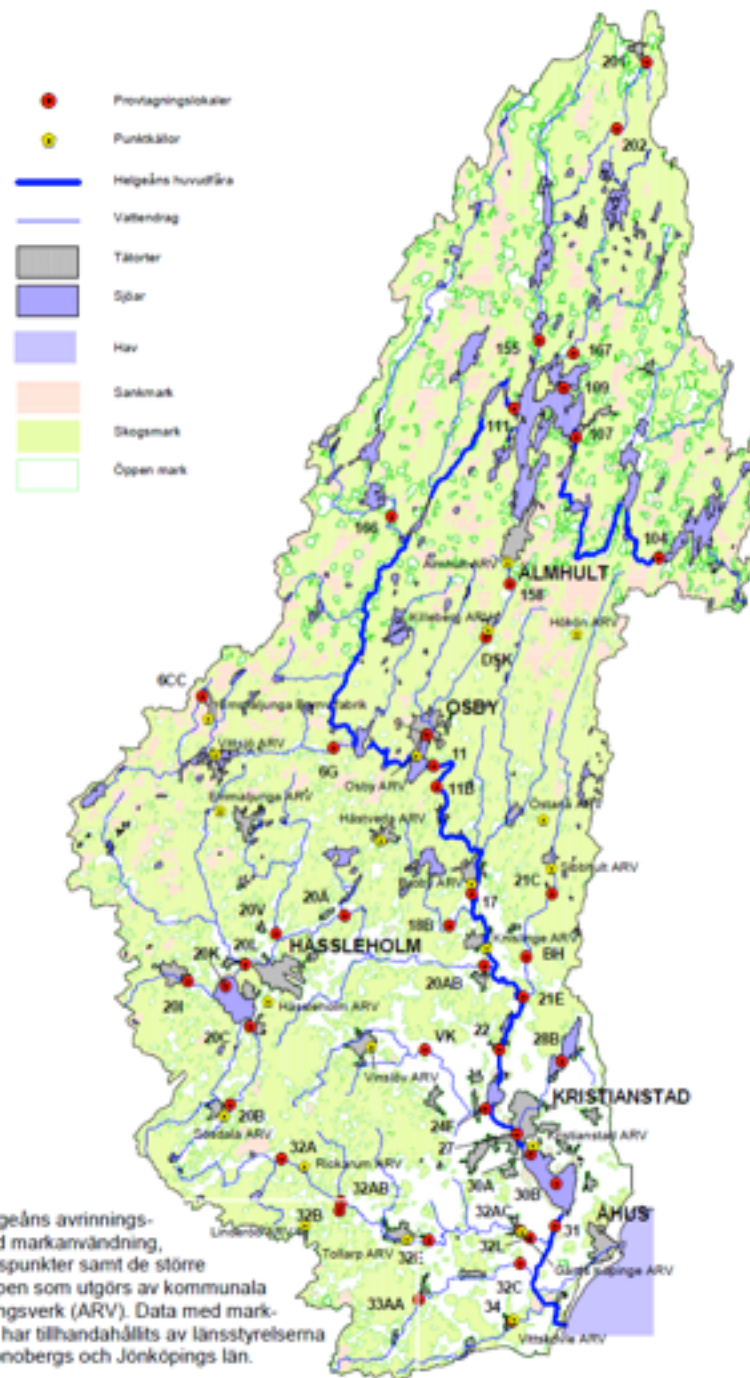
Figur 1. Helgeåns avrinningsområde med markanvändning, provtagningspunkter samt de större punktkällsläppen som utgörs av kommunala avloppsreningsverk (ARV). Data med markanvändning har tillhandahållits av länsstyrelserna i Skåne, Kronobergs och Jönköpings län.

Provtagningspunkter i Helge å

38 kemi
9 bottenfauna
7 elfiske vattendrag
14 kiselalger
5 Växt-djurplankton (sjöar)
1 Provfiske (Möckeln)

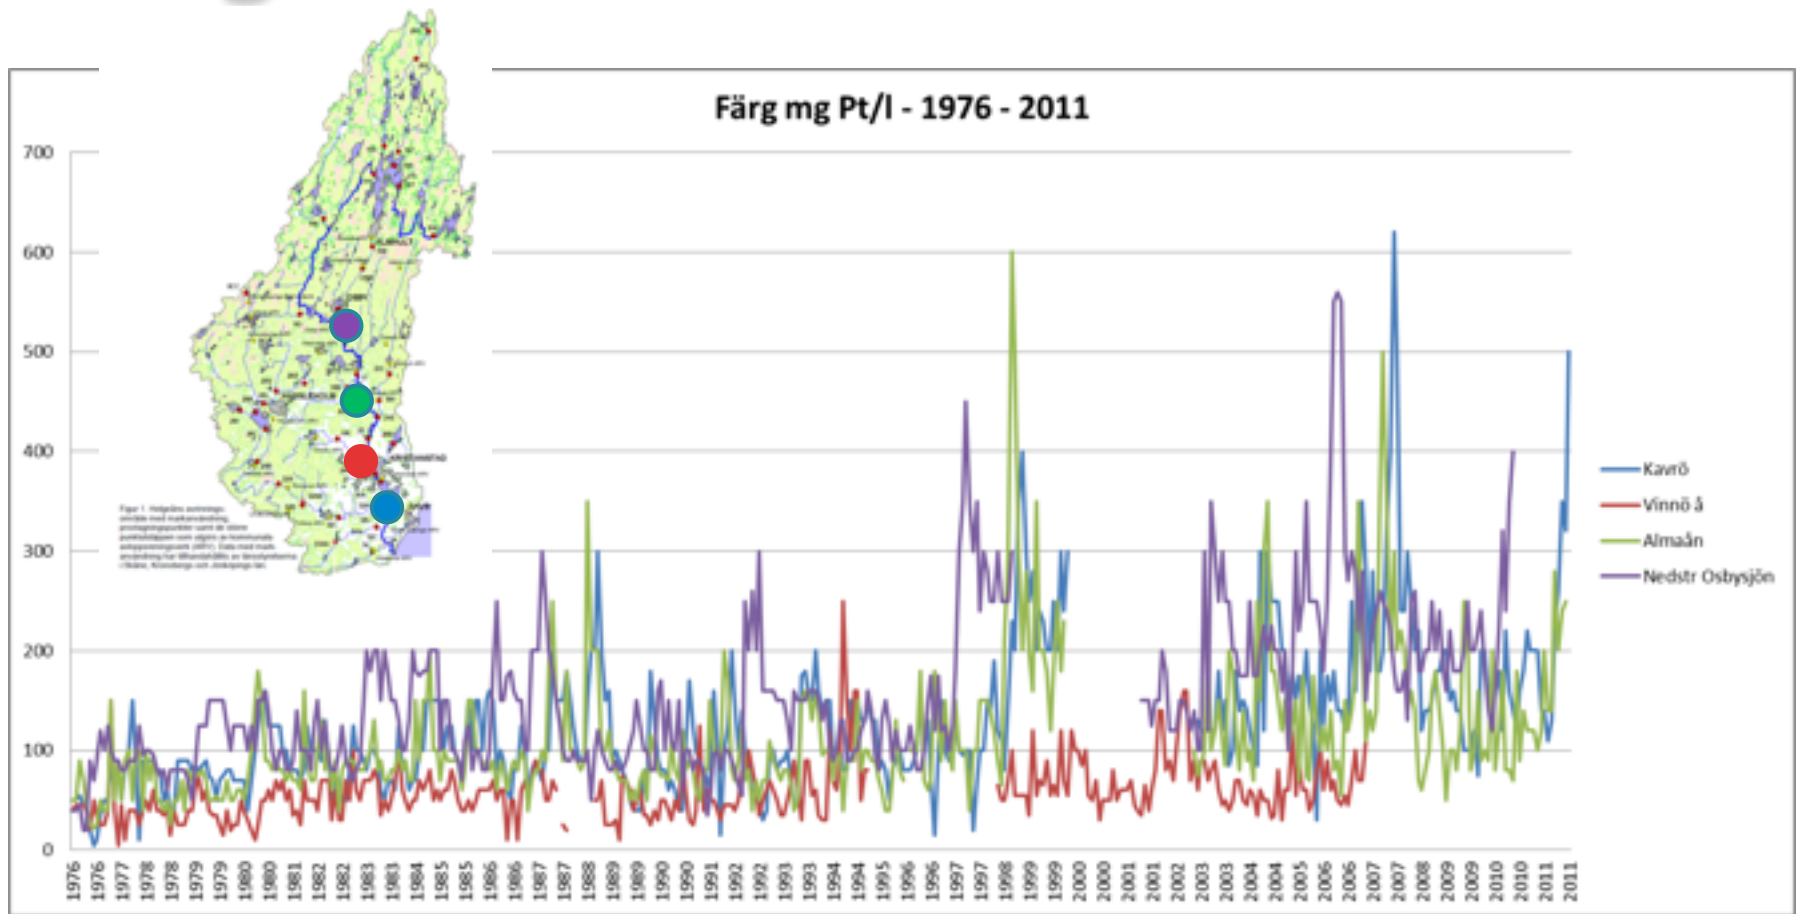
Helge å har blivit brunare

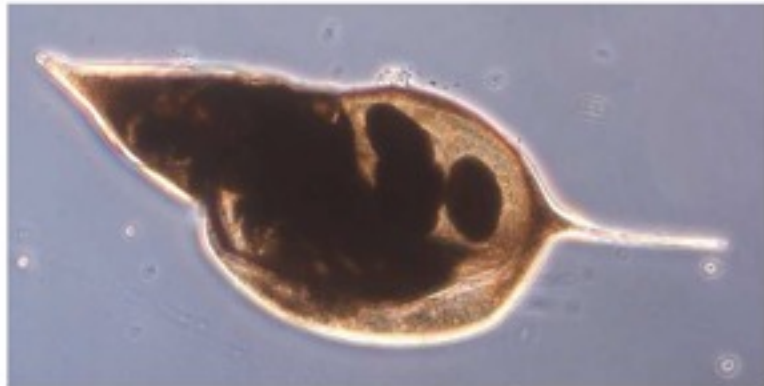
Figur 22. Hinnkräftan *Daphnia cucullata* (vuxen hona med ägg).

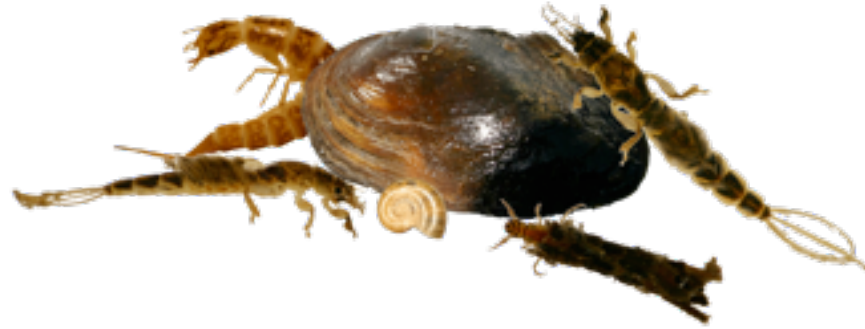
Bottenfauna

Fungerar som indikatorer för

- ▶ Näringspåverkan
- ▶ Försurningspåverkan
- ▶ Syreförbrukning

mäts som index

- Hög
- God
- Måttlig
- Otillfredsstillande
- Dålig

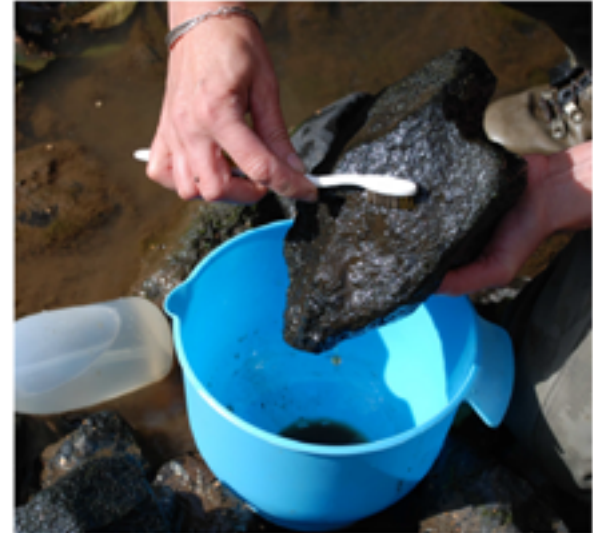
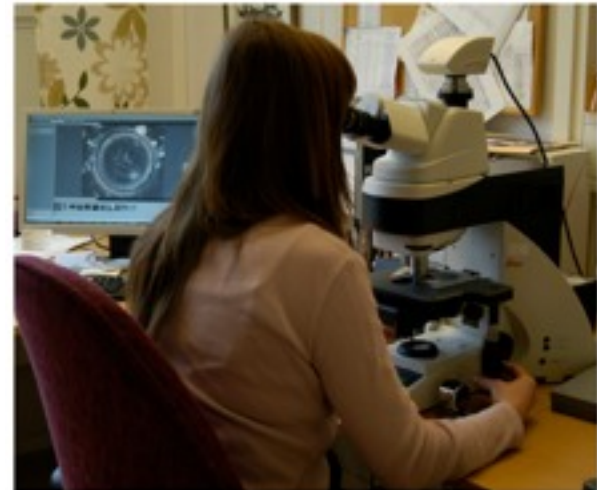
Kiselalger 2014

- ▶ IPS-index visar påverkan av näringsämnen och lättnedbrytbar organisk förorening
- ▶ Surhetsindex ACID används för att bedöma surheten
- ▶ Andel missbildade skal i %

► Statusbedömning

-   Hög
-   God
-   Måttlig
-   Otillfredsställande
-   Dålig

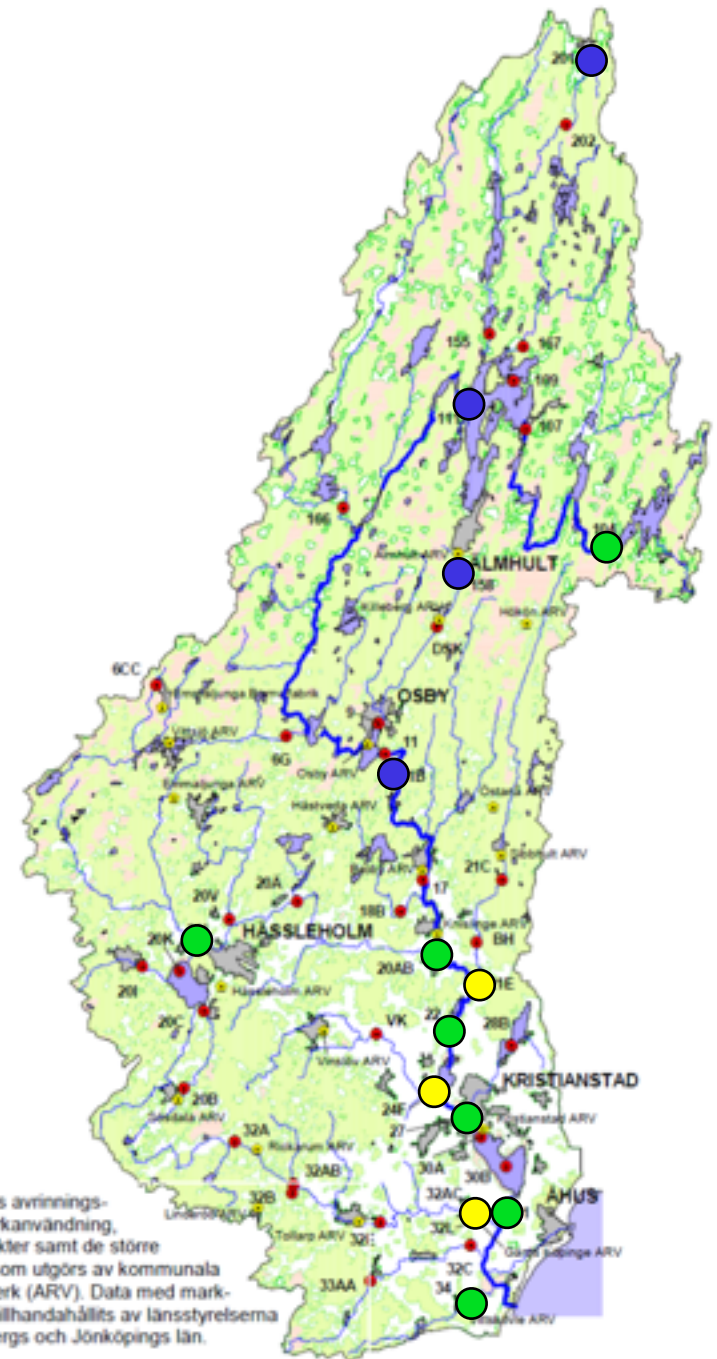
Figur 1. Helgeåns avrinningsområde med markanvändning, provtagningspunkter samt de större punktutsläppen som utgörs av kommunala avloppsreningsverk (ARV). Data med markanvändning har tillhandahållits av länsstyrelserna i Skåne, Kronobergs och Jönköpings län.
